# ANCIENNE ÉCOLE DES FILLES DE MONTCEAU

ENSAG | École Nationale Supérieure d'Architecture de Grenoble | DSA-terre | avril 2023

Etude Patrimoniale de l'ancienne école des filles de Ruy-Montceau dans le cadre du module 3 du DSA «Architecture de terre, cultures constructives et développement durable».

Il s'agit d'une étude patrimoniale et d'un diagnostic visant à proposer des recommandations d'intervention à l'échelle du territoire et du bâti couplé à la réalisation d'une série de travaux de conservation sur le bâtiment.

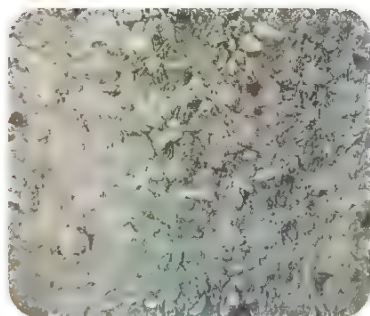
② Coulée d'humidité sur le pisé

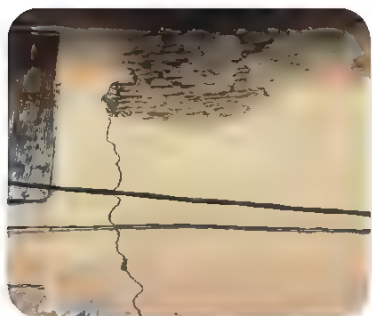
① Ravine et fissure dans la maçonnerie pierre

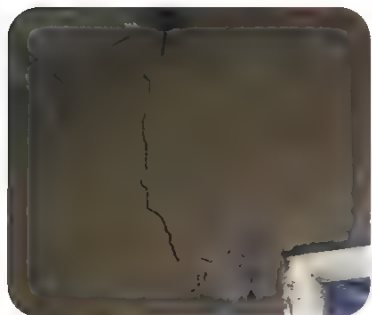
⑪ Fissure

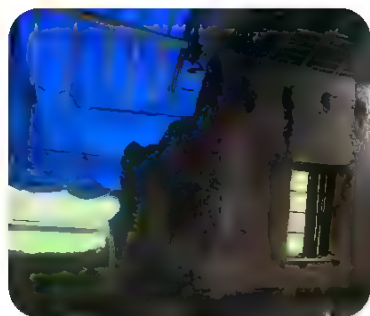
① Après l'effondrement de la cheminée de la zone Nord-Ouest du bâtiment principal, les infiltrations gorgent d'eau plus de la moitié de la façade Ouest du niveau haut construite en pisé et conduisent à son effondrement [désordre A]. Le plancher de la salle Nord Ouest s'effondre également, certainement sous le poids de l'eau.

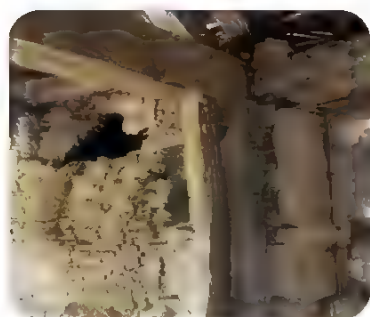
⑤ L'angle Nord-Ouest de l'étage en pisé menace de s'effondrer, ainsi que le pignon Nord. Il est urgent d'empêcher ce mouvement par un étalement et une décharge des charpentes localement surchargées, en plus de la protection à la pluie en tête de mur. Le plancher de la pièce Nord-Est des combles étant porté dans le sens Est-Ouest, il ne menace pas d'effondrement.

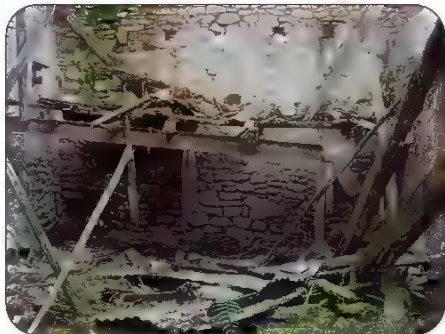
<p>Evacuations d'eaux usées, d'eau vannes incertaines. Réaction aux pluie exceptionnelles non garanties.</p> <ul style="list-style-type: none"> <li>- Liste des éléments à forte valeur architecturale et patrimoniale</li> <li>- Rénovation les objets concernés</li> </ul> <ul style="list-style-type: none"> <li>- Contrôle des réseaux d'évacuations EU, EV</li> <li>- Réparation et ventretien des évacuations EV, EU.</li> </ul>

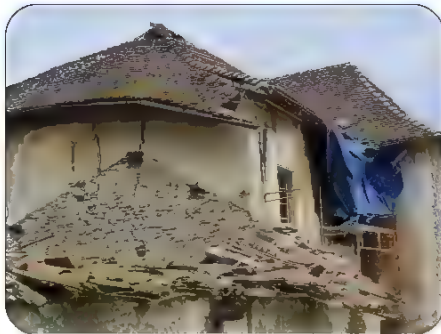
Angle de la toiture effondrée. Infiltration des eaux pluviales et mise en danger du mur en pisé fragilisant encore un peu plus le mur Ouest.

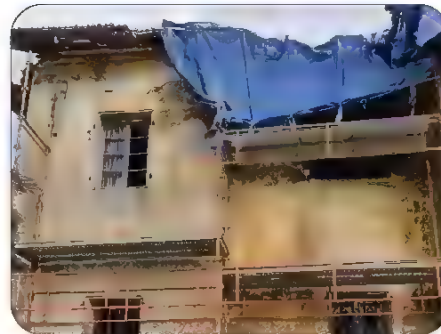
Mur effondré et érosion importante des parties supérieures.		
ACTIONS			
<ul style="list-style-type: none"><li>- Protection de la pluie le haut de l'angle Nord/Ouest .</li><li>- Vérification générale de la toiture (infiltration d'eau jusqu'au RDC).</li></ul>		<p>Pose d'un enduit sacrificiel (capping) sur mur pisé bâtiment principal</p>	<ul style="list-style-type: none"><li>- Reprise du mur en pisé.</li><li>- Refection de la charpente du bâtiment.</li><li>- Création d'un chaînage supérieur.</li><li>- Remise en place des tuiles.</li></ul>

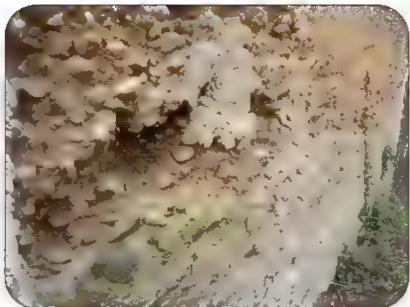
<p>Le pisé est particulièrement détérioré à la jonction du soubassement. C'est un facteur aggravant lié aux phénomènes de gel et dégel du mur humide.</p>

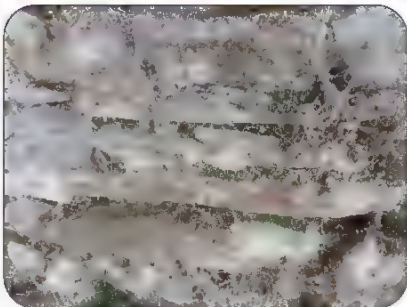
<p>Les murs intérieurs de l'école côté ruines sont recouverts de salpêtre.</p>	  <p>Un enduit ciment est présent dans le coin du préau. Ce type d'enduit peut générer des pathologies sur le bâti. Une partie du mur a été reconstruite en parpaings.</p>
ACTIONS	<ul style="list-style-type: none"> <li>- Reprise de l'érosion de surface et les éclats du pisé pour anticiper les désordres structurels.</li> </ul>	<ul style="list-style-type: none"> <li>- Mise en place d'enduit sacrificiel au niveau des soubassements du mur</li> </ul>	<ul style="list-style-type: none"> <li>- Masquage des parpaings avec des enduits terre.</li> <li>- Dépense des enduits ciment sur soubassement et pisé.</li> <li>- Restauration éventuellement du pisé.</li> </ul> <p>Ces actions amélioreront la perspiration et l'esthétique du mur.</p>

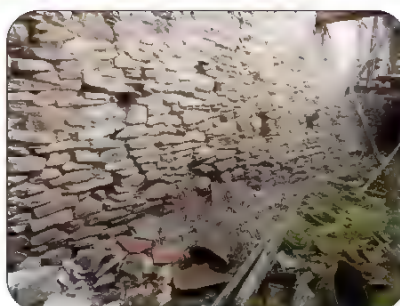
La présence de gravats aux abords de la ruine aggrave les remontées capillaires.
